11.21.2016

Emergencia por derrumbe que afectó tubería del embalse Sara-Brut

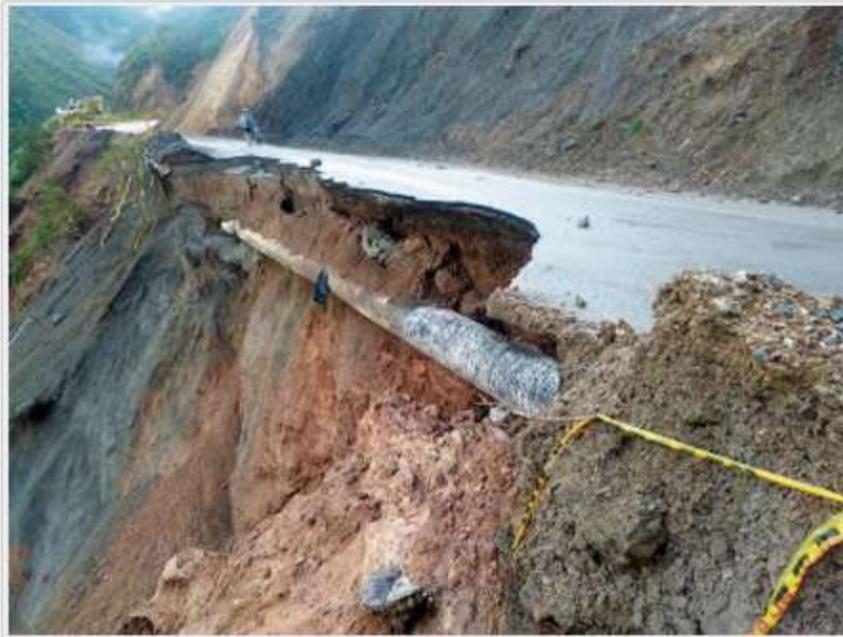
Situación preocupante en la vía que de Bolívar conduce a la represa del SARA BRUT, donde parte de la vía se erosionó dejando expuesto el tubo principal que lleva agua a municipios como Roldanillo, Bolívar, La Unión, Toro, Zarzal y La Victoria; allí inicialmente se suspendió el servicio de agua potable para quitar peso a la tubería, pero en municipios como La Unión y La Victoria donde no hay plan B de Acuavalle, quedaron a merced de una quebrada que no da suficiente agua.

“Este es un daño diferente en la tubería de 28 pulgadas, producto de una desestabilización del terreno; sobre esa zona hay una falla geológica bastante compleja, lo que afectó la banca de la vía, que por cierto desapareció en ese sitio, y obviamente desestabilizó la tubería, el derrumbe lo que hizo fue desempalmarla en uno de los puntos”, explicó Guillermo Harvey Rodríguez, Gerente de Acuavalle.

“La reparación del respectivo daño consiste en empalmar la tubería y soldarla, y para lo cual la gobernación a través de la Secretaría de Infraestructura se comprometió en colocar la gente y los recursos por medio del contrato que ya se tiene para alistar la zona de trabajo y poder reparar”, aseveró el gerente de Acuavalle.

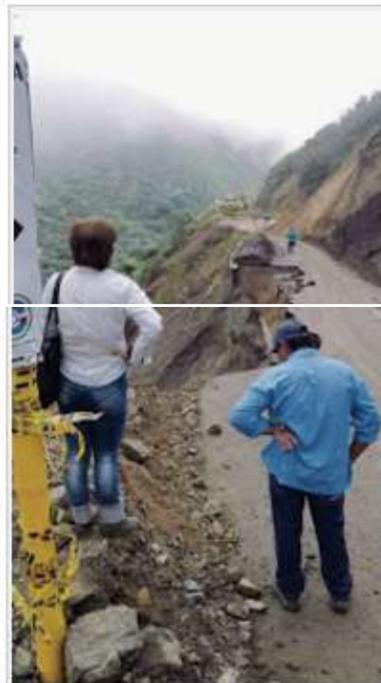
La afectación de la tubería se presentó en un sector diferente del que ya se venía trabajando por parte de la Secretaría de Infraestructura y la Gobernación del Valle, para recuperar la banca afectada desde el año anterior.

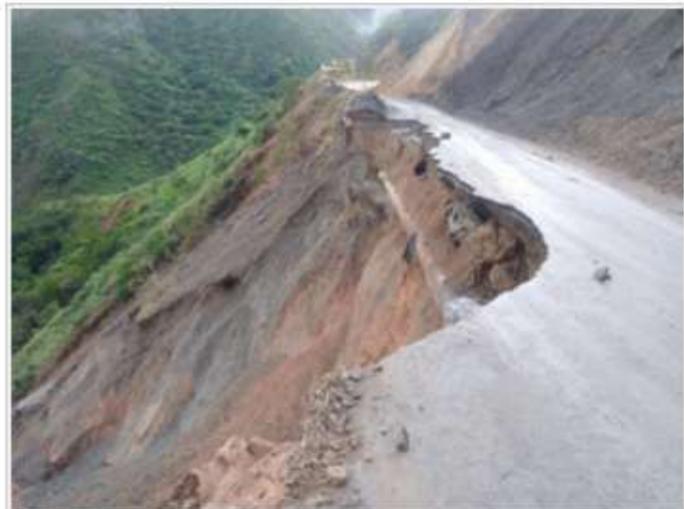
Desde este martes iniciaron los trabajos por parte de Acuavalle y la Secretaría de Infraestructura del Departamento, con el fin de despejar el área donde se realizó el empalme y la soldadura de la tubería averiada por el derrumbe que afectó la red matriz del embalse Sara-Brut y que dejó a estos municipios sin el servicio de agua.

Guillermo Harvey Rodríguez, Gerente de Acuavalle, señaló que "no se hizo dispendioso avanzar por las lluvias que siguen cayendo, sin embargo se adelantaron labores con los funcionarios de la Secretaría de Infraestructura para adecuar el terreno, el cual es de alto riesgo para que el personal

de Acuavalle lograra empalmar el tubo de la red matriz y proceder a soldarlo definitivamente.

Julián Lora, Secretario de Infraestructura del Valle del Cauca, confirmó que al lugar del daño llegó la maquinaria y el personal encargado de remover los 80 mil metros de tierra que dejó el derrumbe para acometer las obras que restablezcan el paso vehicular y el servicio de agua en los municipios afectados. De igual manera indicó que se adelantarán estudios para determinar si es necesario mover el eje de la vía, dada la afectación que sufrió.
