Filtración en el jarillón del río Cauca a la altura de Calimio, detecta la CVC

Coracol Radio Celi | CALI | 20/05/2017

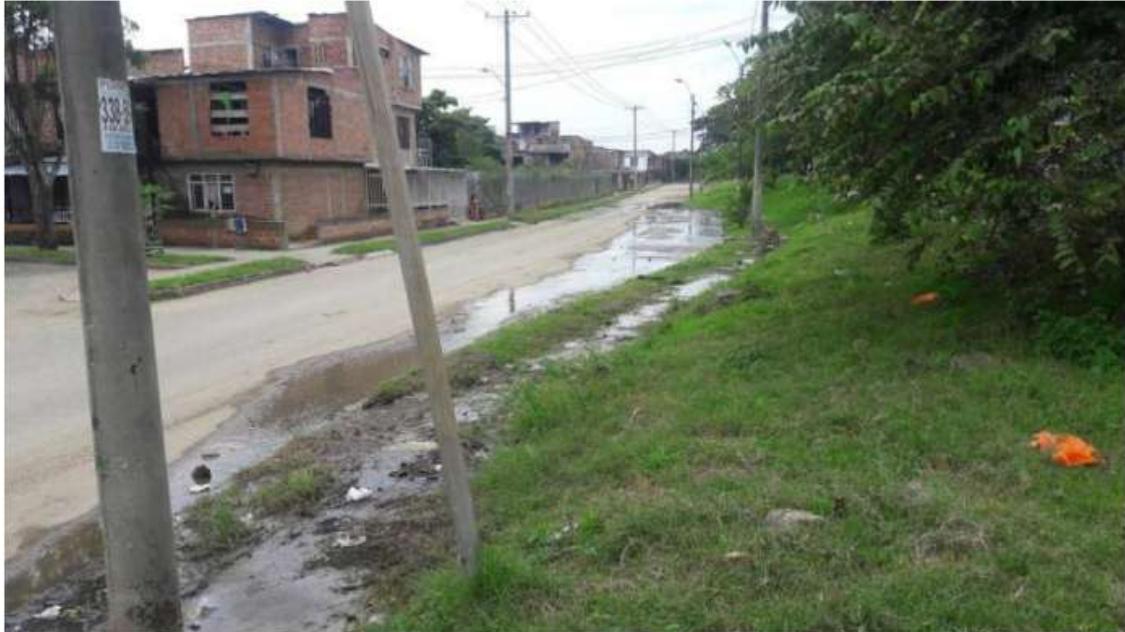
Foto CVC

Una de las causas serían; la saturación del suelo por el desbordamiento del río Cauca en las últimas semanas hacia su berma natural.

En las últimas horas, la Corporación Autónoma Regional del Valle del Cauca, CVC, pudo detectar una filtración en el cuerpo del dique a la altura del barrio Calimio.

Las primeras hipótesis señalan que las causas serían; la saturación del suelo por el desbordamiento del río Cauca en las últimas semanas hacia su berma natural, presencia de asentamientos humanos, hormiga arriera y árboles en la estructura del dique.

Se determinó el sellamiento del dique, la erradicación de los árboles cuyas raíces debilitan la estructura de la obra, el control y llenado de las cavernas dejadas por las hormigas arrieras y el realce del Jarillón como tal.

“Es importante aclarar que se trata de filtraciones incipientes pero se adelantarán estas obras de forma inmediata como previsión para mitigar cualquier posible riesgo. Estas obras son temporales pues este sitio será intervenido en los próximos meses como parte del Plan Jarillón con el que se está reforzando el dique de forma definitiva tal como ya se hizo en los primeros 6.7 kilómetros del Jarillón en el Canal Interceptor Sur”, manifestó Rubén Darío Materón Muñoz, director general de la CVC.

La comisión que visitó la zona decidió acelerar la relocalización de diez viviendas que están ubicadas en una zona no mitigable, que hacen parte del censo del Plan Jarillón, para liberar 200 metros que serán intervenidos de forma inmediata. Los recorridos de monitoreo al Jarillón se continuarán adelantando por parte de la CVC y el acompañamiento de la Policía Ambiental.
