■ [Visita a quebrada El Chocho](#)

Inicia recuperación del río Aguacatal

Domingo 21 de Agosto, 2022

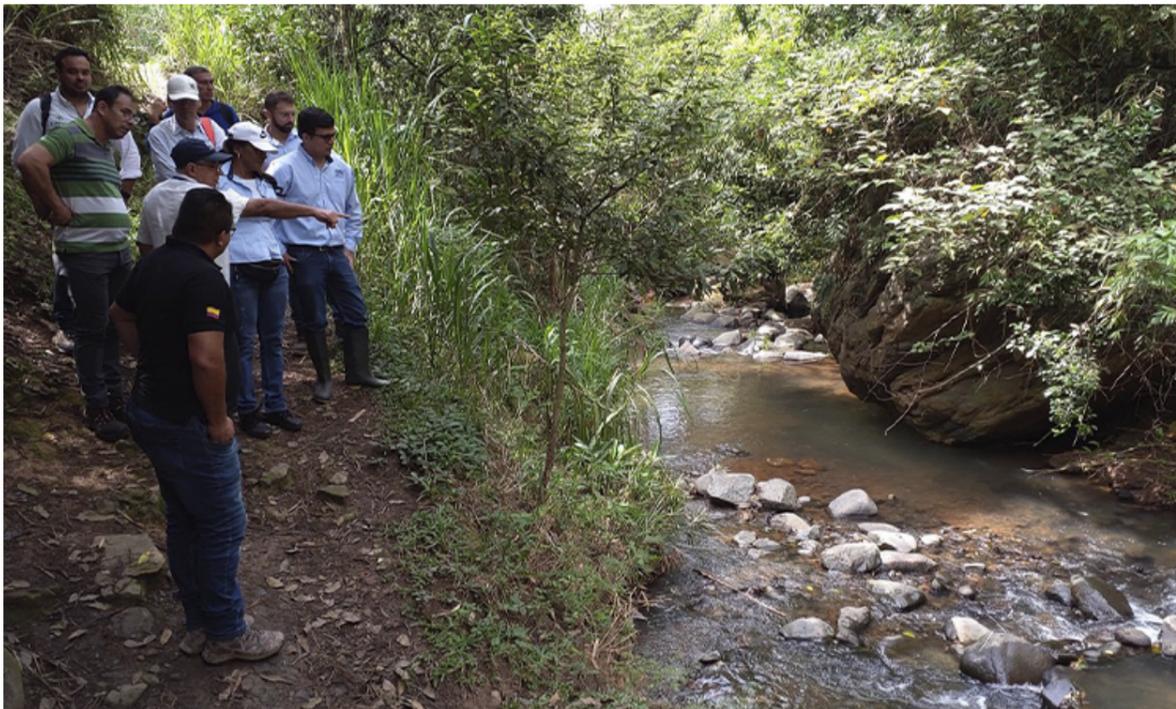
Durante el recorrido se visitó el entorno del Puente Galeras de la quebrada El Chocho, en donde aguas arriba se observa de buena calidad y, posteriormente, se aprecian efluentes ácidos contantes aguas abajo del sitio, afectando drásticamente la calidad del recurso hídrico.

De ellos, se identificaron entre cuatro y cinco efluentes constantes de aguas ácidas, producto de las actividades de minería, que serán objeto de mitigación”.

Se destaca que durante el recorrido se evidenciaron los múltiples aportes de aguas residuales provenientes de viviendas ubicadas aguas arriba de la quebrada El Chocho, además de la quebrada Las Tomasas, que es la que recoge alrededor del 80% de las aguas residuales del corregimiento de Golondrinas.

Luego de este recorrido, la CVC definirá las acciones a realizar para el mejoramiento ambiental del sector y para lograr la disminución de la acidez de las aguas vertidas constantemente en las márgenes de la quebrada El Chocho, en la zona baja, dada la interconexión entre las galerías de la explotación en dicha zona.

Algunas de las actividades propuestas se basan en el sellamiento de socavones, la recuperación geomorfológica y paisajística, y el mejoramiento ambiental en función de la sostenibilidad integral del territorio.

Así mismo, entre la tecnología a implementar para salvar al río Aguacatal, está el tratamiento de los drenajes ácidos de minas de carbón presentes en el sector Alto Aguacatal empleando sustratos alcalinos dispersos con caliza y óxido de magnesio.
