Las siete quebradas que ponen en riesgo a Cali cuando llueve

Mayo 10, 2018 - 11:40 p.m. |

Por: Redacción de El País

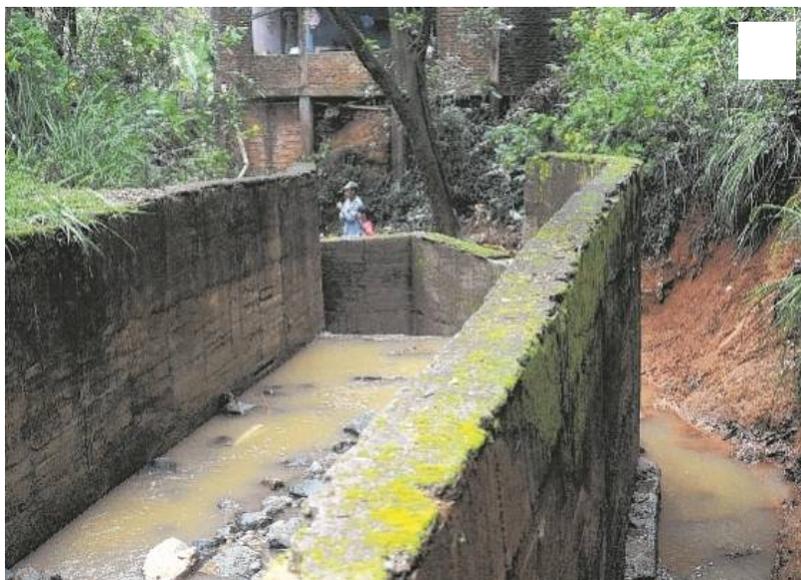
1. Isabel Pérez.

Y el temor y la prevención no son en vano, pues en esta zona, Siloé, dos adultos mayores perdieron la vida, en abril pasado, tras ser arrastrados por la corriente de la quebrada Isabel Pérez (ver foto 1), y más de 70 familias resultaron afectadas.

Isabel Pérez. Comienza en la Calle 1 con Carrera 40B y cae en el canal de la Carrera 50. El 17 de abril se desbordó.
José Luis Guzmán / El País

“El problema de las quebradas o el riesgo es cuando viene el arrastre de las construcciones que están haciendo en la parte alta de Cristo Rey porque eso puede generar un represamiento y de ahí para abajo se puede tener un siniestro. Además del impacto de residuos, como puedes ver todas las viviendas alrededor tienen los tubos de aguas residuales que caen a la quebrada”, dijo Héctor Fabio Ospina, gestor ambiental de la Comuna 20.

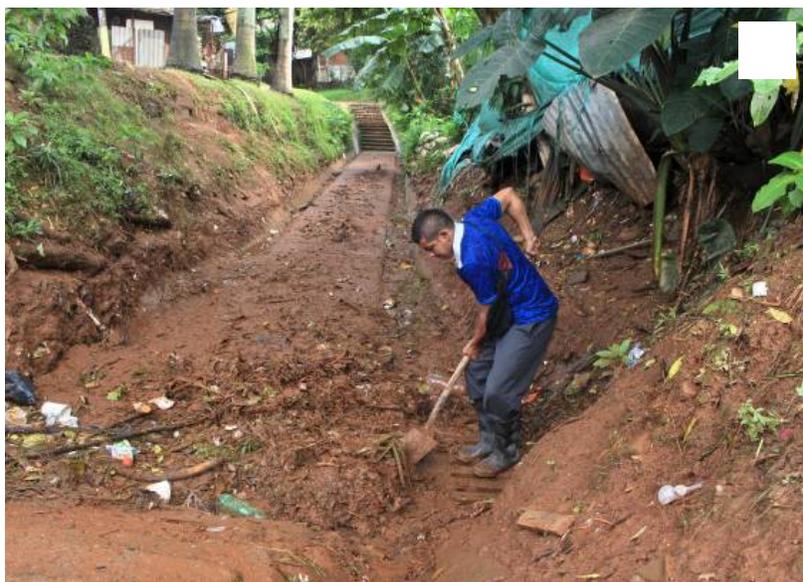
2. El Indio.

Además de la Isabel Pérez, otra quebrada que amenaza en la Comuna 20 es El Indio (ver foto 2). “Como la quebrada está entamborada (cubierta) la gente tira escombros a los lados y cuando llueve todo eso baja, el desagüe se tapa y esto se convierte en una piscina. Lo que hace falta es educación ambiental para que las personas tomen conciencia de la gran problemática que se tiene al tirar materiales en esta quebrada”, dijo José Ledesma, habitante del sector Pueblo Joven.

*El Indio. Inicia en la Carrera. 54C con Diagonal 45 Oeste y desemboca a la quebrada la Guarruz (5), en la misma zona.
Bernardo Peña / El País*

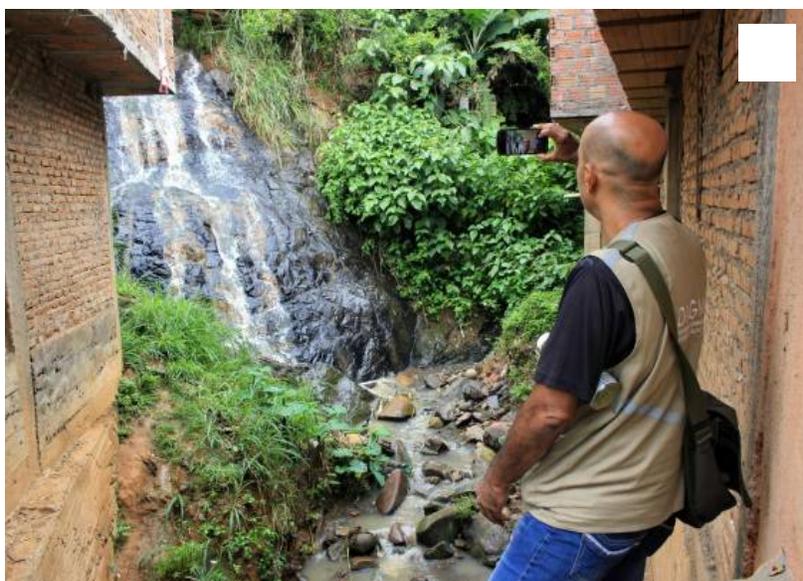
3. La Sultana.

*La Sultana. Su recorrido por Siloé comienza en la Calle 27 Oeste con Carrera 46 y también cae a la quebrada Guarruz.
Bernardo Peña / El País*

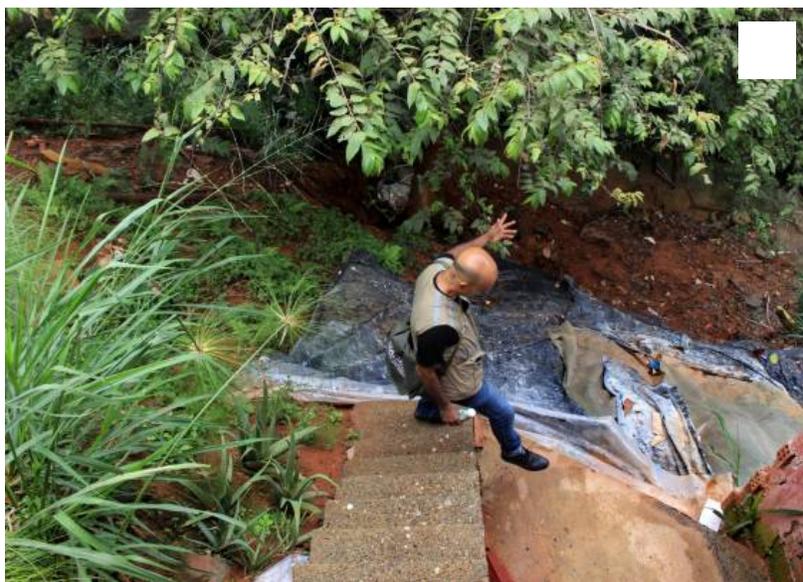
4. Los Pozos.

En Siloé también están las quebradas La Sultana (ver foto 3) y Los Pozos (ver foto 4), esta última amenazada por un muro que colapsó hace 20 días, según información suministrada por la comunidad.

“El muro cayó sobre la quebrada, la Alcaldía vino a hacer un trabajo de limpieza, pero hay demasiado material y aquí lo que se está pidiendo es un martillo u otro tipo de elemento que pueda perforar ese muro para sacarlo por pedazos, porque el temor es que el muro termine acostado tapando toda la quebrada y se pueda hacer un represamiento”, dijo el gestor ambiental.

Los Pozos. Se ubica en la Carrera 46A con Calle 19 Oeste. Al fondo de la imagen se observa el muro colapsado.
Bernardo Peña / El País

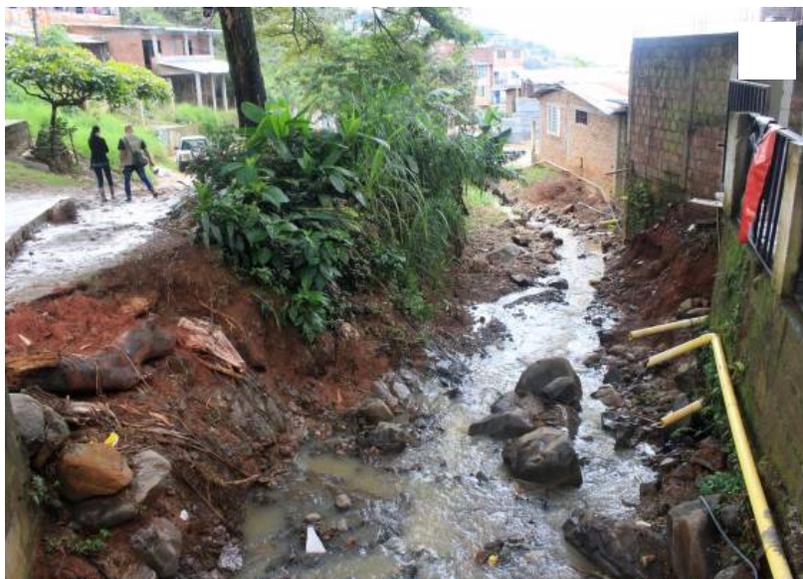
5. Guarruz.

La Guarruz (ver foto 5), otra de las quebradas representativas de la Comuna 20, recibe las aguas de la mayoría de los pequeños afluentes del sector y luego va a parar en el río Cañaveralejo. Antes pasa por un desarenador, donde se puede apreciar todo tipo de desechos. “Caen poltronas, cobijas, armarios, hasta perros y gatos muertos”, contó el operador del lugar.

Guarruz. Se puede ver en la Calle 28 Oeste con Carrera 53B y finaliza en la 9 O Diagonal 51. Hay casas en ambas orillas.
Bernardo Peña / El País

El Dagma indicó que en la más reciente jornada de limpieza que se hizo a las quebradas de la Comuna 20 retiraron 83 metros cúbicos de escombros y 17 metros cúbicos de residuos comunes.

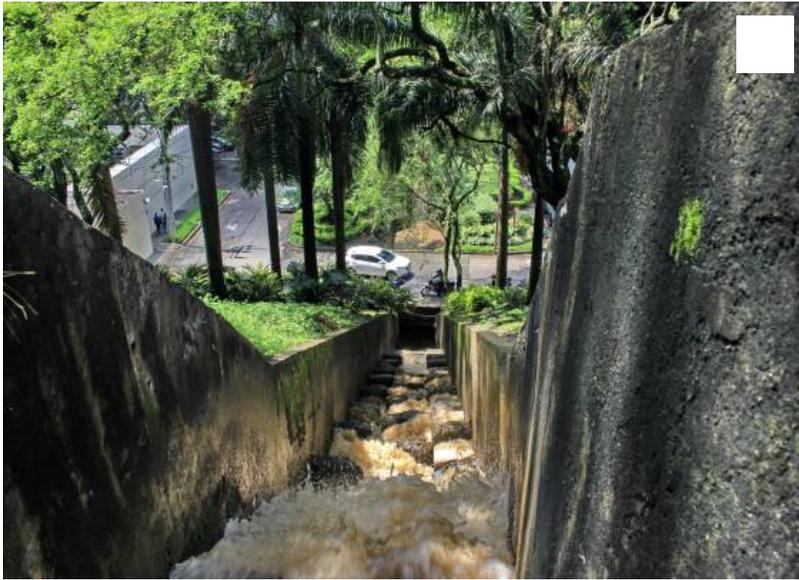
6. Santa Mónica.

La quebrada Santa Mónica (ver foto), que se convirtió en un canal de aguas lluvias, y que el año pasado se desbordó causando inundaciones en este sector residencial de la Comuna 2, también genera preocupación con el invierno.

“Esta quebrada está más protegida porque está sobre un sector de edificios de estrato alto donde no hay tanto problema de basura, pero llegando a Carvajal hay una parte impactada por habitantes de la calle, y este factor, más el material que baja de la montaña, puede generar represamiento”, dijo Efraín Torres, ingeniero de Emcali.

Por su parte, Jorge Villegas, habitante del barrio, recordó que en el 2017 el canal sufrió un daño por parte de una construcción y hasta el momento no se ha reparado por completo.

*Santa Mónica. Viene desde el cerro de las Tres Cruces y desemboca al río Cali. Este punto es a la altura de Carvajal.
Bernardo Peña / El País*

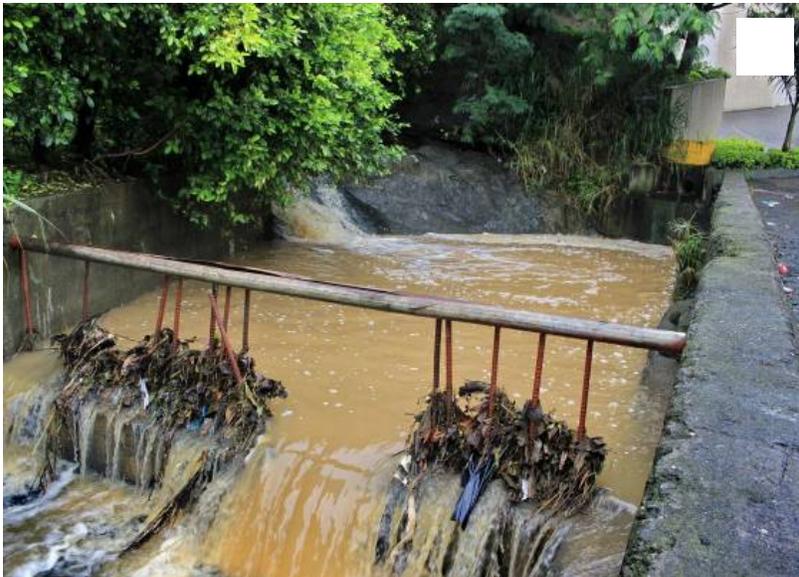
7. San Cristóbal.

En el oeste, la quebrada San Cristóbal (ver foto 7), ubicada frente al Zoológico de Cali, es la que ha generado dolores de cabeza en los últimos

años a los habitantes de este sector.

“Falta mantenimiento, y el otro problema que veo es que no hay sistema de aguas residuales y cuando uno baja aquí empieza a percibir la fetidez de esas aguas”, expresó Miguel Angarita, habitante de Santa Rita.

*San Cristóbal. Se genera desde la vereda Mameyal en el corregimiento de Los Andes y llega al río Cali. En el sector frente al Zoológico de Cali se han presentado desbordamientos en las dos últimas temporadas invernales.
Bernardo Peña / El País*

Diana Loaiza, profesional de la CVC, entidad que tiene a cargo esta última quebrada, aseguró que las acciones que se deben realizar respecto a estos ecosistemas deben ser conjuntas y en este momento tienen una mesa con el gobierno caleño, donde se han hecho recorridos para evaluar el estado de estos cuerpos de agua y buscar soluciones de acuerdo a las competencias de cada entidad.

“Hacemos monitoreo, verificación a la calidad de agua y conservación de la franja, lo que pasa es que en esos sectores está muy intervenido y hay viviendas, entonces ya procede un proceso de reubicación, por eso tenemos la mesa con la Alcaldía”, precisó Loaiza.
