# La verdad sobre Hidroituango de la que no quieren hablar

El Espectador tuvo acceso al documento en el cual la Anla sanciona a la Sociedad Hidroeléctrica Pescadero Ituango por incumplir, por cerca de una semana, los caudales mínimos del río Cauca. Las autoridades ambientales no dan respuestas.

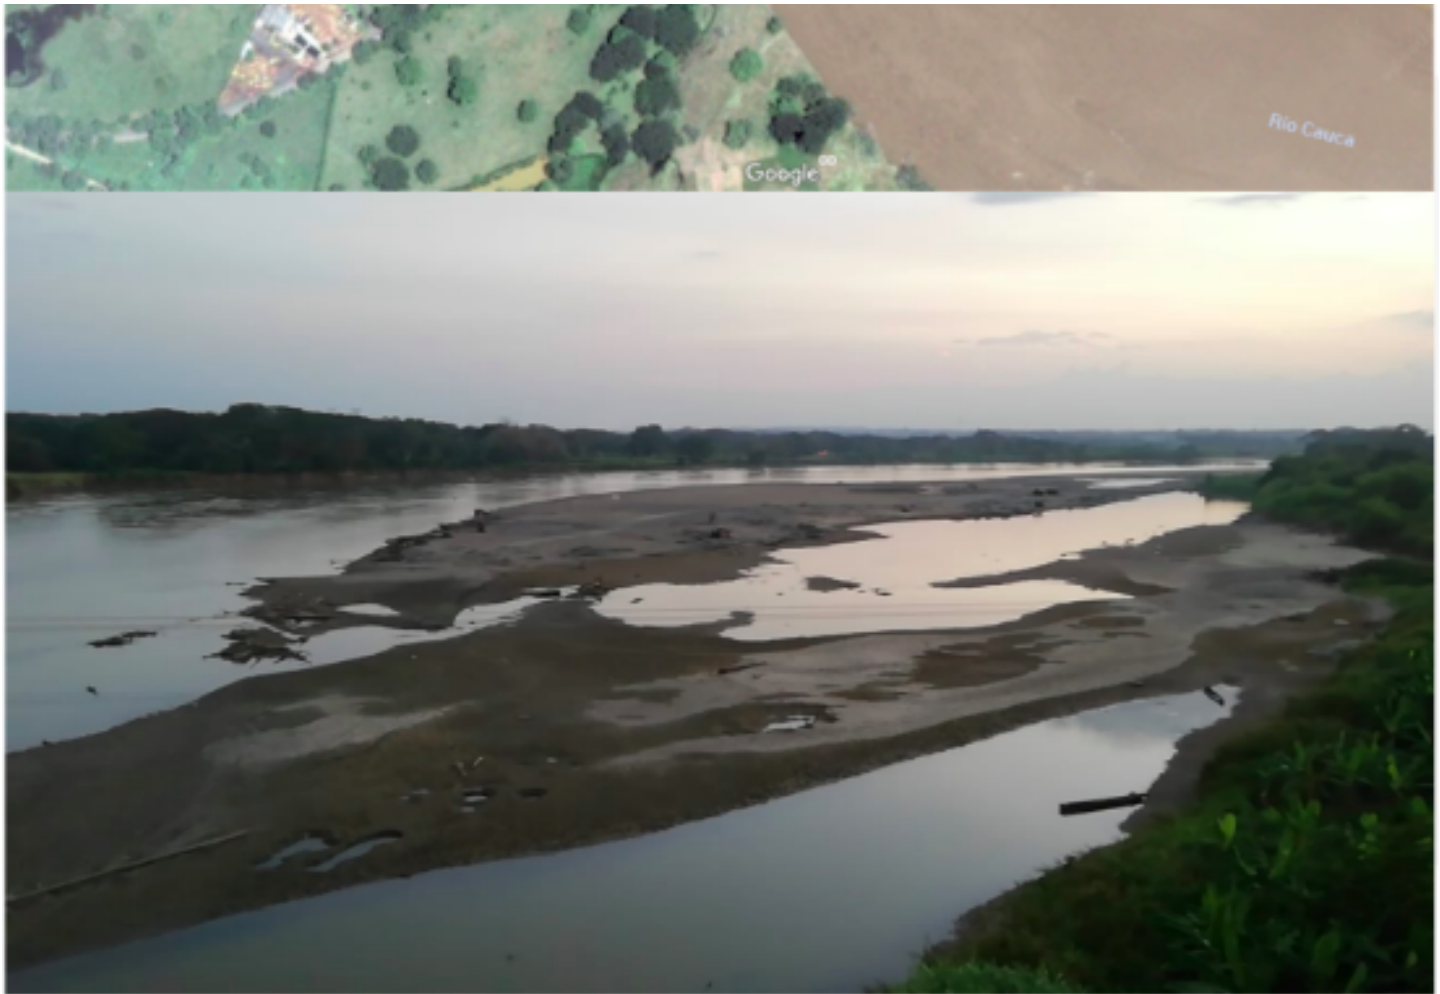
La imagen superior es una captura de la imagen satelital que presenta Google Maps del puente. La de abajo, fue compartida por un habitante del municipio, quien tomó la foto el pasado 29 de enero.  
Elaboración propia

Lo primero que encontramos es que el Cauca nunca se secó completamente a la altura de Caucasia. Hablamos con dos personas que viven hace más de 30 años en el territorio, y con evidencia fotográfica, nos contaron que **la isla de arena desde la cual se capturó el video de Ríos Vivos existen hace, por lo menos, 15 años.**

“La zona debajo del puente siempre hay una isla que se formó hace muchos años, y de hecho allí hay hasta cultivos de plátanos, el río por más que crezca, nunca se mete a esa isla. Debajo del puente sacan arena y han como formado una especie de calles en donde se meten las retroexcavadoras. **Como lo quieren mostrar no es cierto**”, nos dijo una de estas personas quien, además, nos compartió fotos que tomó el pasado 29 de enero desde aquel lugar bajo el puente Carlos Lleras Restrepo.
