Se mantiene la alerta invernal en el Valle del Cauca

Abril 24, 2017 - 12:05 a.m. | Por: Elpais.com.co

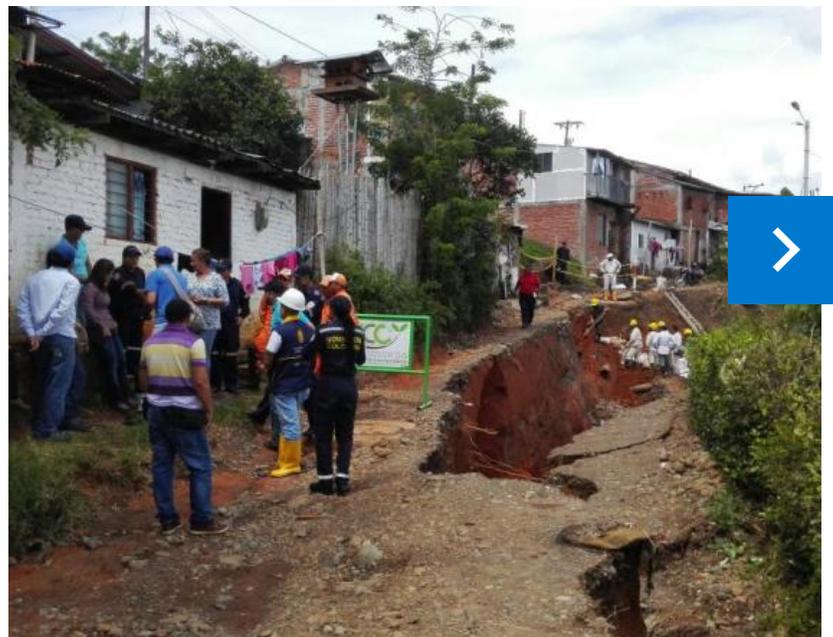
Aquí se puede observar la grieta que se registró en el barrio Lleras del municipio de Caicedonia, según las autoridades al menos cinco familias habitan cerca de este sector. Especial para El País

En Caicedonia, la Corporación Regional Autónoma del Valle, CVC, informó que una vía del barrio Lleras se desprendió colapsando la tubería de la red de alcantarillado en un tramo de aproximadamente 30 metros.

Esta situación puso en peligro a cinco familias que tienen sus viviendas a escasos dos metros del agrietamiento.

“Cabe anotar que no se trata de un movimiento en masa, por cuanto el terreno inferior no se ha movido, se observa que se desprendió y reptó el terreno que compone la banca de la vía, el cual soporta la red de alcantarillado público, dejando un talud casi vertical de aproximadamente dos metros de altura”, explico Gregorio Mondragón, ingeniero civil de la CVC.

La corporación ambiental recomendó realizar la reconexión de la red de alcantarillado colapsada, para evitar la saturación del terreno con estas aguas y eliminar los riesgos por contaminación. “Asimismo, hay que implementar sistemas de contención de terreno, que restablezcan la estabilidad de la banca de la vía y realizar manejo de las aguas de escorrentía superficial de la zona”, advirtió.

Finalmente, la CVC recomendó el desalojo temporal de las cinco viviendas localizadas sobre el talud fallado, como medida de prevención para garantizar la integridad de las personas que las habitan.
