# El jarillón del río Cauca puede soportar el invierno, pero sigue amenazado

Por: Redacción de El País

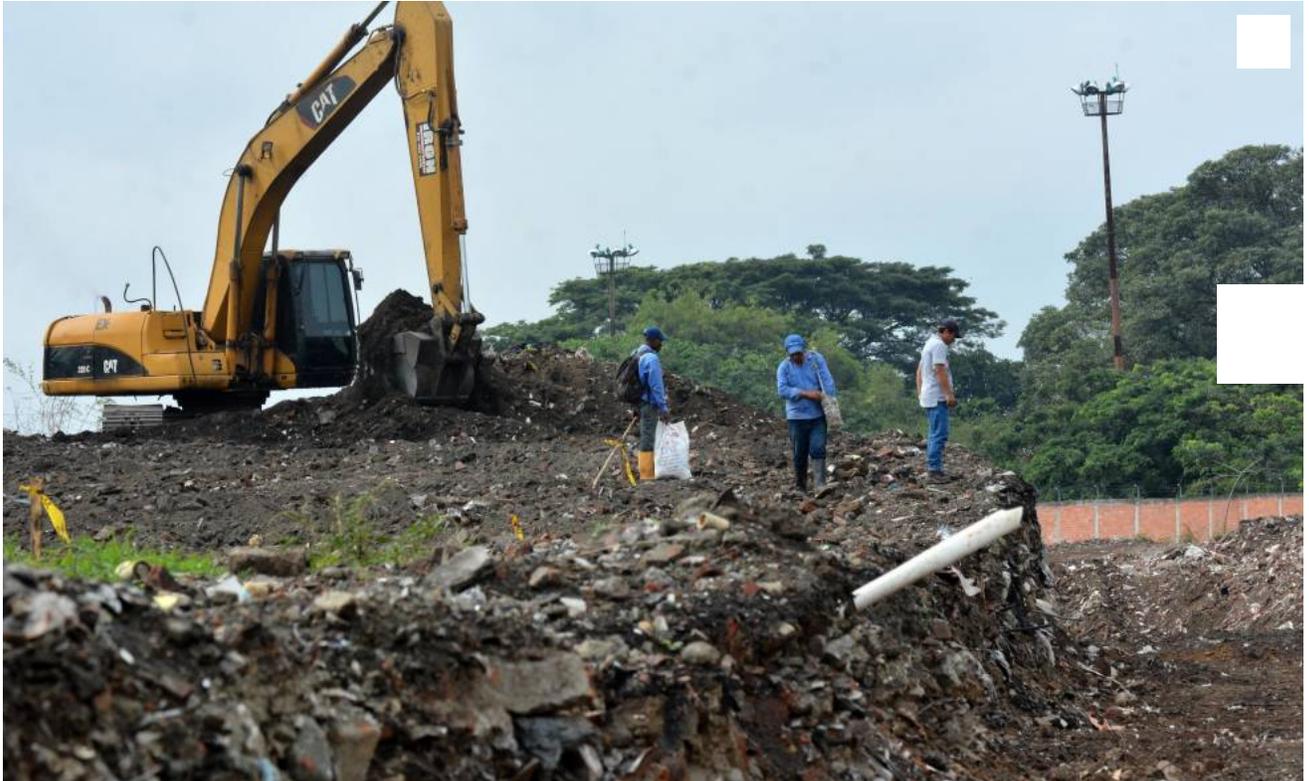
Para disminuir el efecto de amenazas como la de la hormiga arriera, a lo largo del [jarillón](#) se está construyendo pantallas de suelo - cemento de nueve metros de profundidad que ni las hormigas ni tampoco el agua pueden atravesar.  
Foto: Giancarlo Manzano / El País
