Intensas lluvias afectan el canal de la 56: Emcali inspecciona losas deterioradas para definir reparaciones urgentes

La Subgerencia Técnica de Acueducto y Alcantarillado de Emcali realizó una inspección al canal de la 56, ubicado en la intersección de la calle 25 con carrera 56.

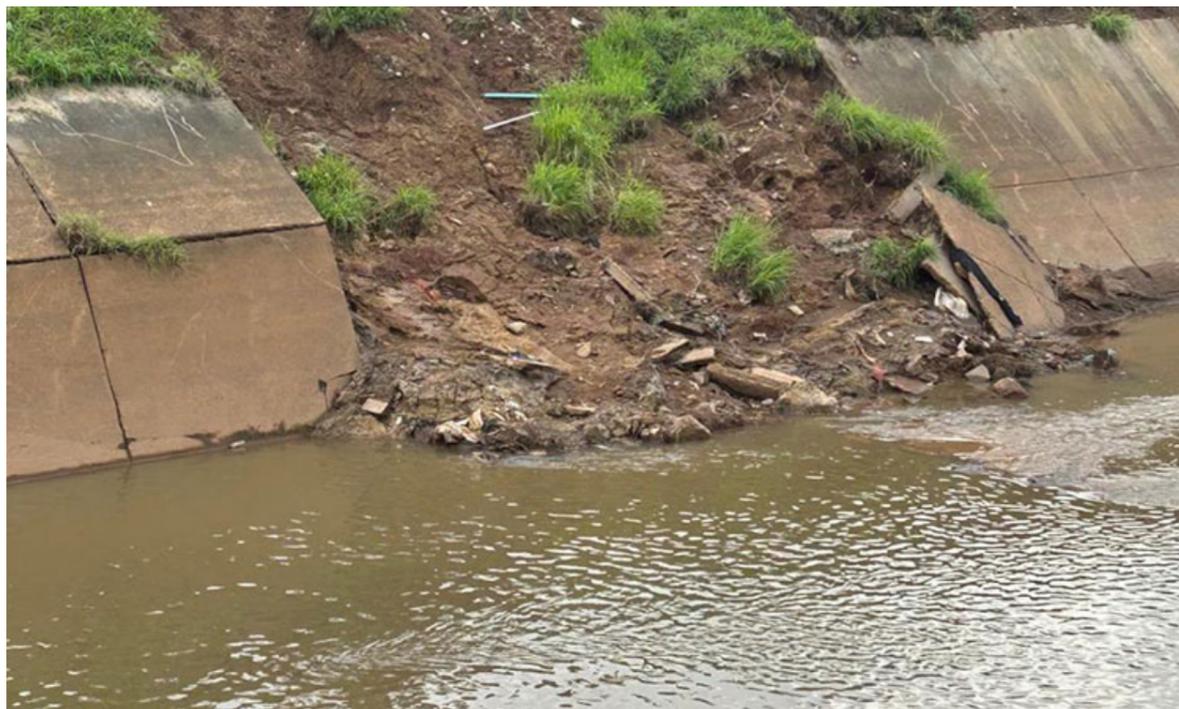
El objetivo fue revisar el estado de las losas que conforman esta estructura que transporta aguas lluvias en el sur de Cali.

Durante el recorrido se detectaron daños visibles en varios tramos, producto de la alta carga hídrica que soportó la ciudad durante el año.

El dictamen preliminar, basado en observación directa, apunta a que las intensas precipitaciones provocaron el colapso de algunas losas.

Esta situación compromete el funcionamiento del canal, considerado clave para el sistema de alcantarillado de la ciudad.

Como respuesta, Emcali anunció que realizará una evaluación técnica del suelo para determinar qué segmentos deben ser intervenidos.

Las pruebas permitirán definir con precisión cuántas losas están comprometidas y cuál es el nivel de afectación estructural.

Según explicó Francisco Grueso, subgerente técnico de Acueducto y Alcantarillado, se estudia la posibilidad de gestionar un contrato de emergencia.

Este mecanismo permitiría agilizar las obras y restablecer la infraestructura en el menor tiempo posible.
