■ Examen a afectaciones

## Recorrido por sitios afectados por lluvias en Palmira

Martes 31 de Octubre, 2023

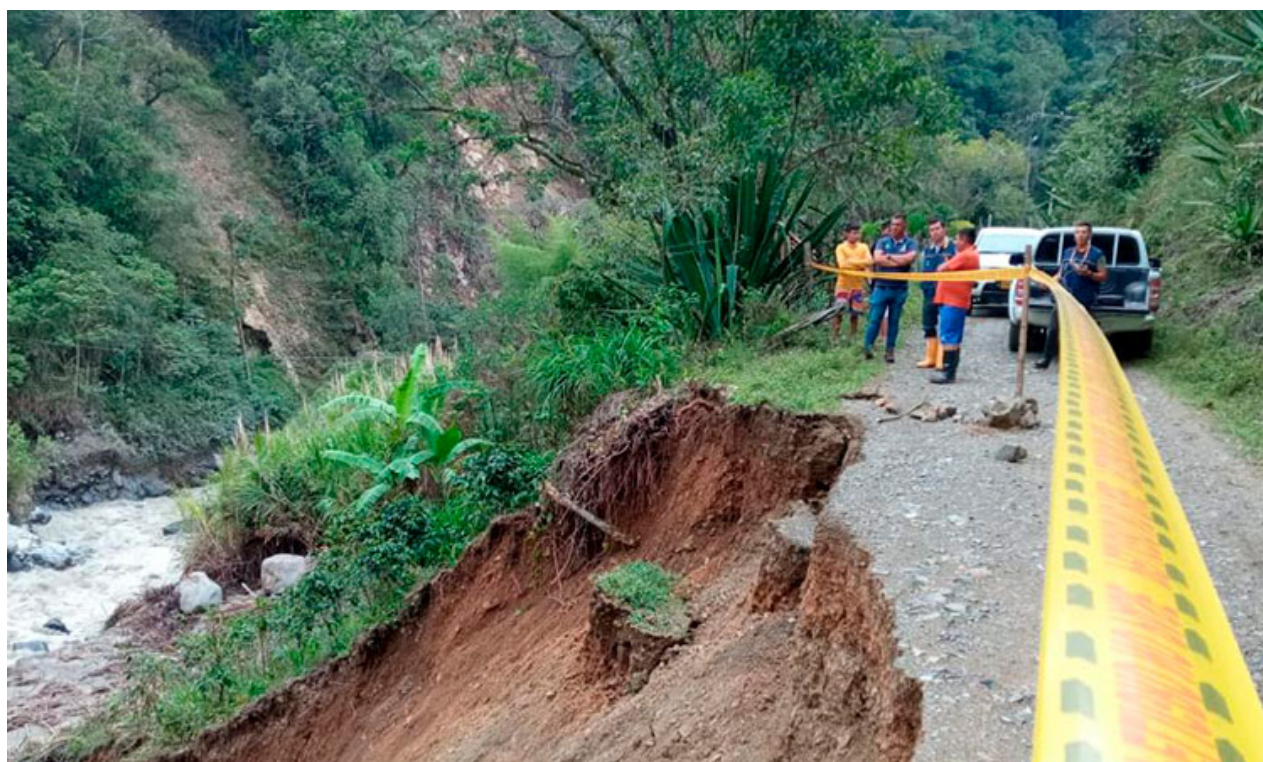
Foto: Alcaldía de Palmira

Es así como en el sector de Los Tambos – vía Tenjo, se registró pérdida de banca por erosión marginal de la margen derecha del río Nima.

De igual forma se observa suelo de relleno debajo de la vía.
