# Sigue alerta en Florida por deslizamiento activo en la vereda San Juanito

Más de 90 familias de esta comunidad perteneciente al Resguardo Triunfo Cristal Páez y comunidad campesina se encuentran afectadas.

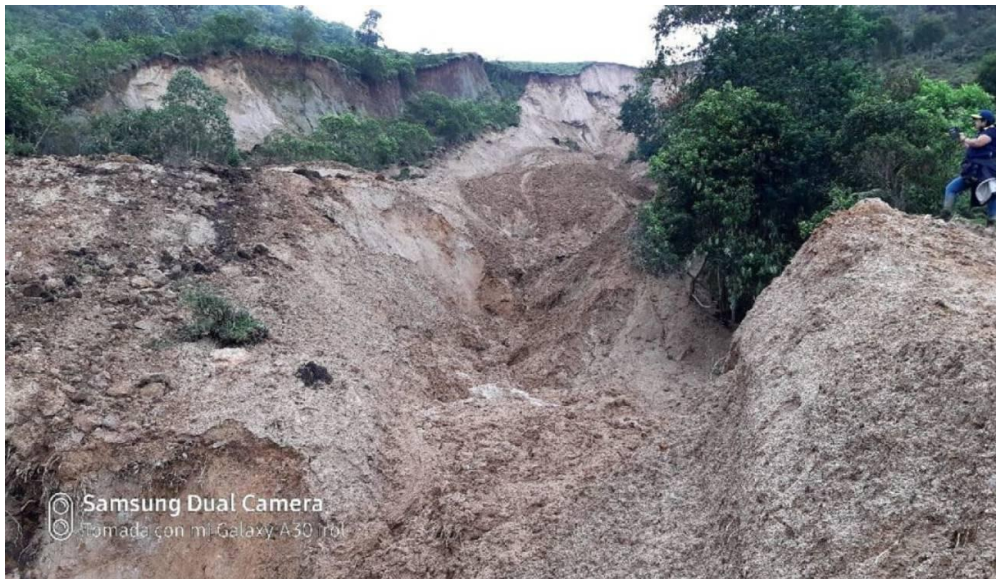
Se encontraron suelos extremadamente saturados y movimientos en masa de gran magnitud, activos y con tendencia a ensancharse. / Foto CVC

***extremadamente saturados y movimientos en masa de gran magnitud, activos y con tendencia a ensancharse.***

Adicionalmente, ***se encuentran árboles caídos, suelos hidrosaturados y grietas de tensión longitudinales y árboles cabeceados que indican que el deslizamiento se encuentra en estado activo.***

***Avanzando hacia la vereda San Juanito se aprecia un movimiento en masa activo de tendencia retrogresiva y a ensancharse*** con una cabeza del orden de 140 m. y una longitud de 600 m. aproximadamente, que se estrecha hacia el río Santa Bárbara, el cual por las fuertes lluvias se encuentra con un aumento significativo en su caudal. Adicionalmente, se encuentran árboles caídos, suelos hidrosaturados y grietas de tensión longitudinales y árboles cabeceados que indican que el deslizamiento se encuentra en estado activo.

Al respecto, ***Kevin Orozco, geólogo de la CVC*** quien acompañó esta comisión comentó que ***el detonante de esta situación son las lluvias intensas y excepcionales que se han registrado en los últimos días*** y proveen un aporte constante al cuerpo hídrico estimándose en un orden de más de 12.000m<sup>3</sup>. con este panorama realizaremos una cartografía del área de drenaje vulnerable y afectada por el tipo de movimiento.

***"Estamos esperando las imágenes del dron para poder tener la dimensión y especialización exacta y con el concepto técnico, tomar decisiones de manera interinstitucional, para realizar la intervención que permita controlar el movimiento a pesar de sus grandes magnitudes"***, dijo el geólogo
